**ПАСПОРТ ДОСТУПНОСТИ**  
**объекта социальной инфраструктуры (ОСИ)**  
№ \_\_\_\_\_

- 1.1. Наименование (вид) объекта Государственное стационарное учреждение социального обслуживания системы социальной защиты населения «Магнитогорский дом-интернат для престарелых и инвалидов»
- 1.2. Адрес объекта г. Магнитогорск, ул. Санаторная, 14
- 1.3. Сведения о размещении объекта:
- отдельно стоящее здание 2-х этажей, 4 669,7 кв.м
  - наличие прилегающего земельного участка (да, нет); да, 5 771,2 кв.м.
- 1.4. Год постройки здания 1961, последнего капитального ремонта 2015 год
- 1.5. Дата предстоящих плановых ремонтных работ: текущего 2019, капитального -

**АКТ ОБСЛЕДОВАНИЯ  
объекта социальной инфраструктуры  
К ПАСПОРТУ ДОСТУПНОСТИ ОСИ**

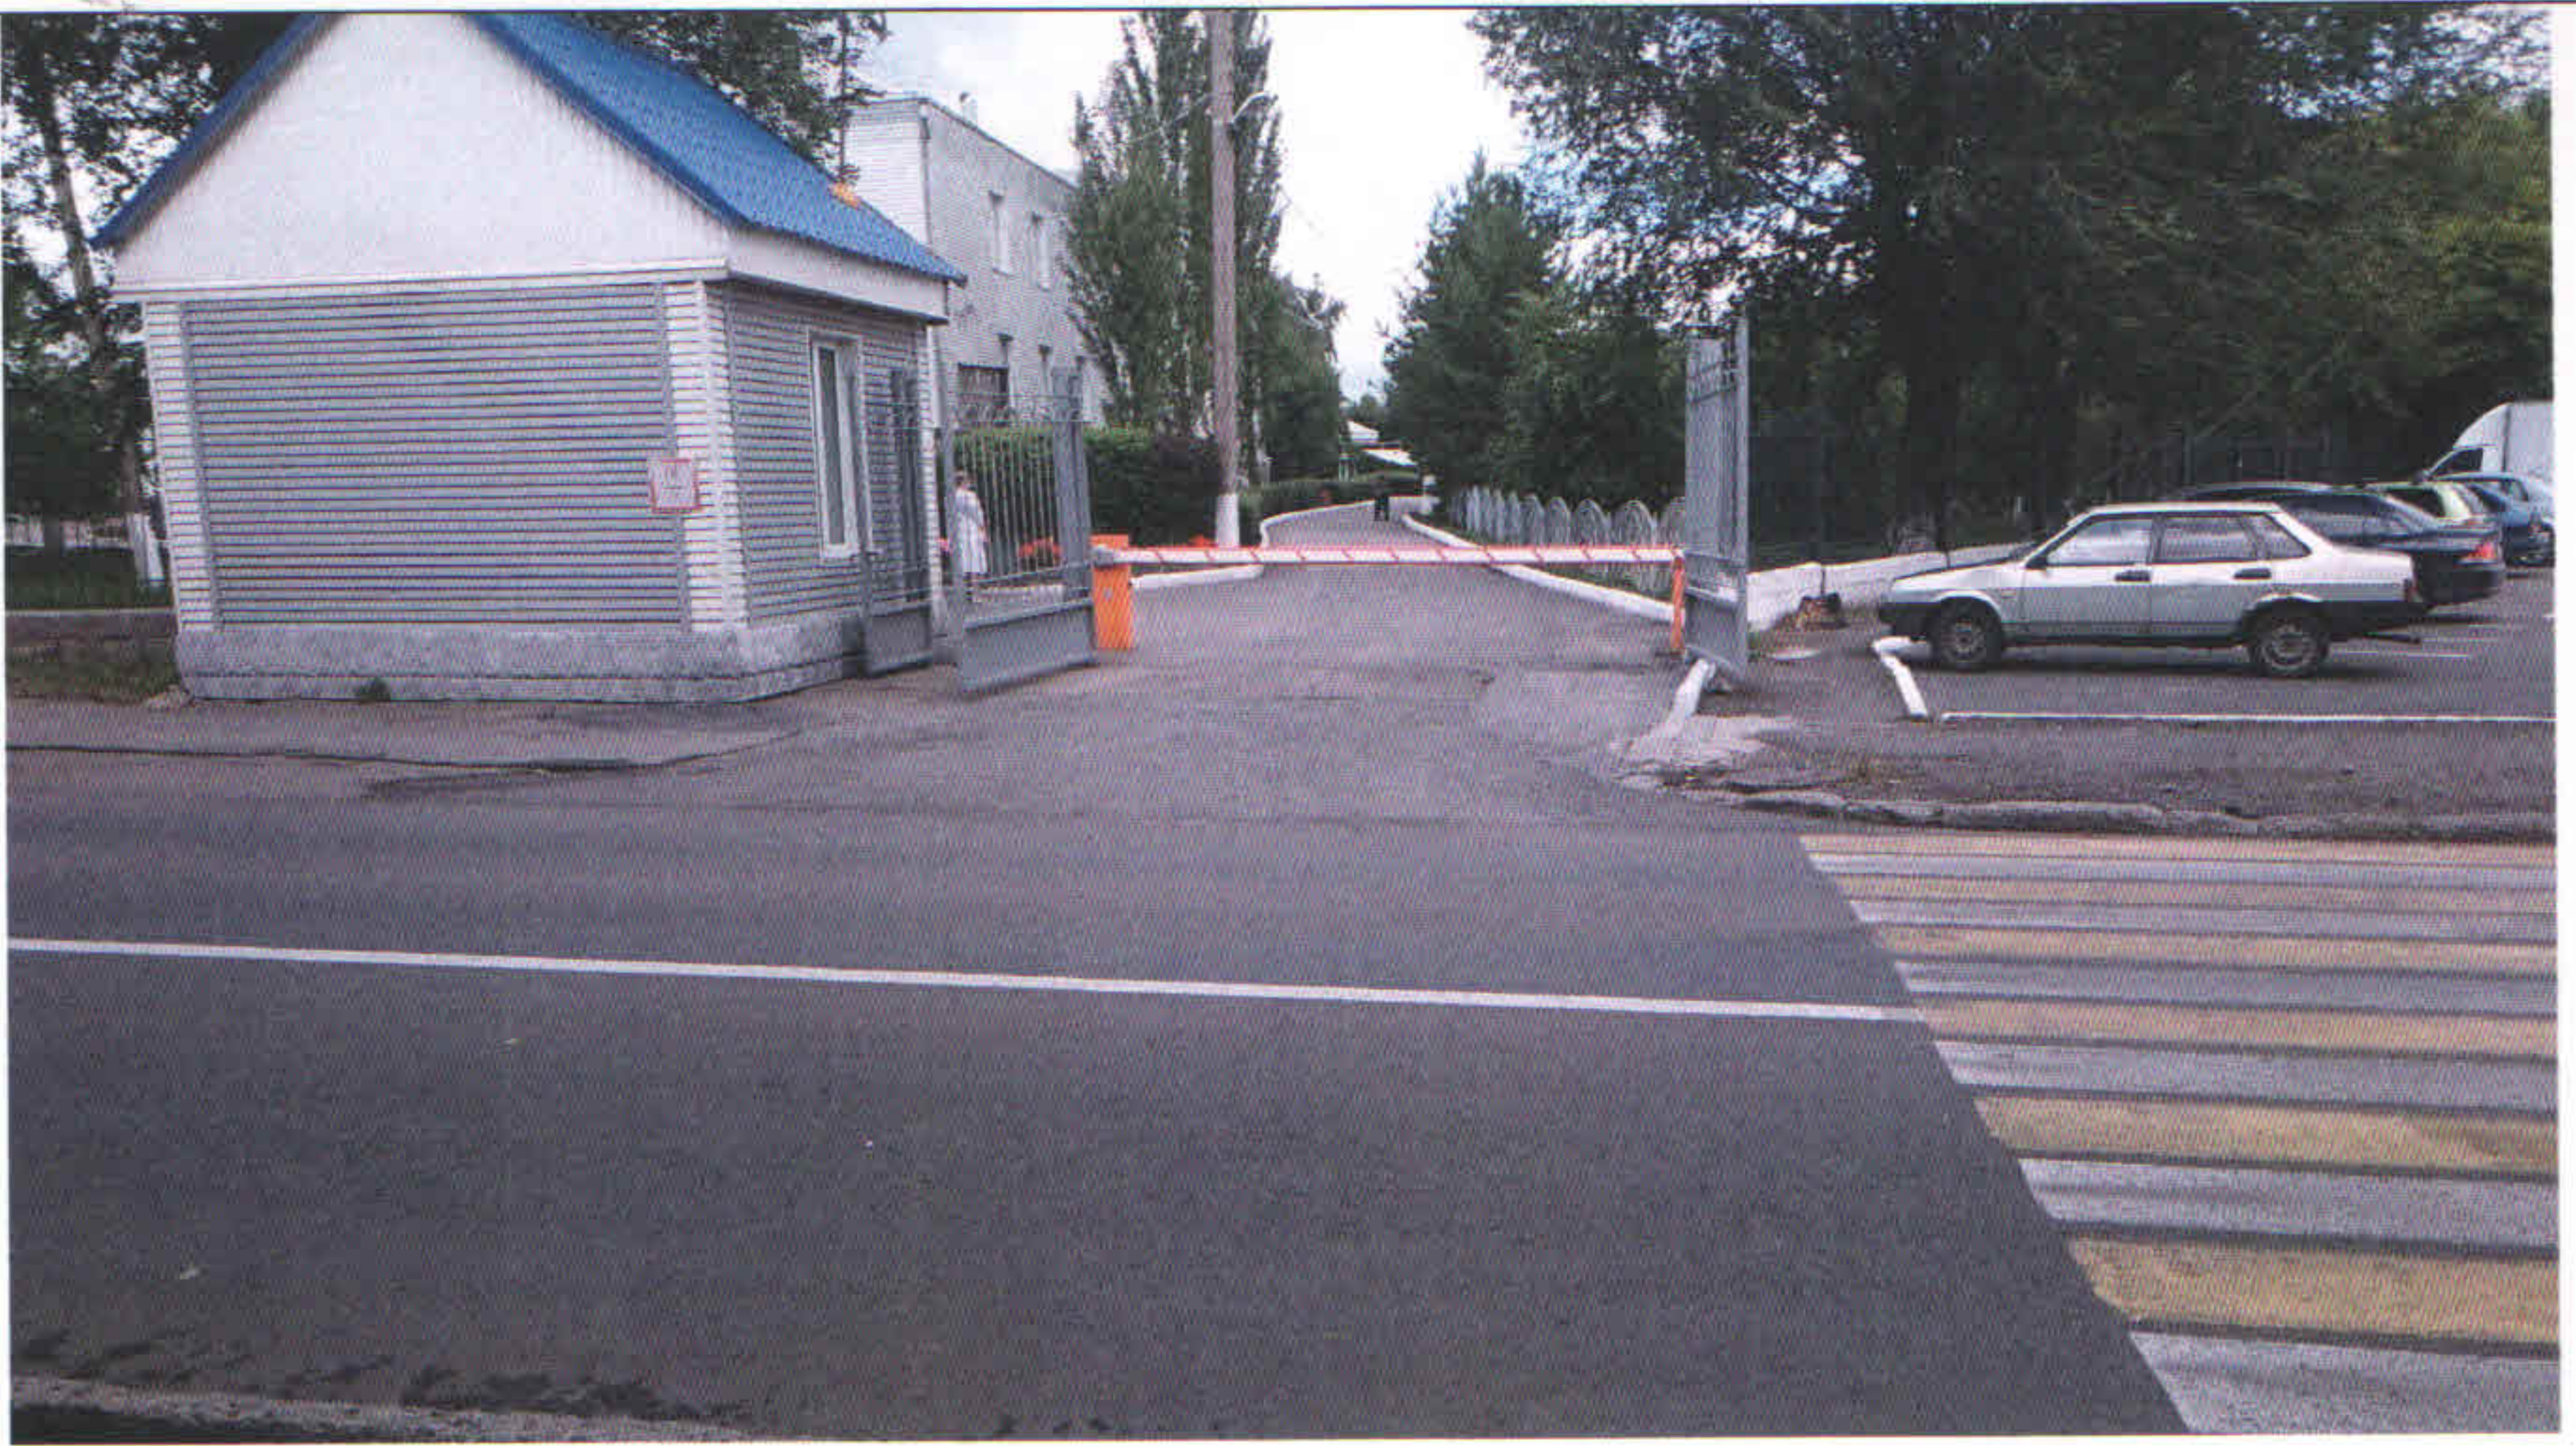
| №№<br>п/п | Основные структурно-функциональные зоны | Состояние доступности,<br>в том числе для основных<br>категорий инвалидов** | Приложение | |
|---|---|---|---|---|
| 1 | Территория, прилегающая к зданию (участок) | ДЧ-И (О, К)<br>ДП-И (Г, У)<br>ВНД (С) | - | фото 01<br>фото 02<br>фото_03<br>фото_04<br>фото_05<br>фото_06<br>фото_07 |

| №<br>№<br>п \ п | Основные<br>структурно-<br>функциональные<br>зоны объекта | Рекомендации по адаптации объекта (вид работы)* |
|---|---|---|
| 1 | Территория,<br>прилегающая к зданию<br>(участок) | Организационные мероприятия |

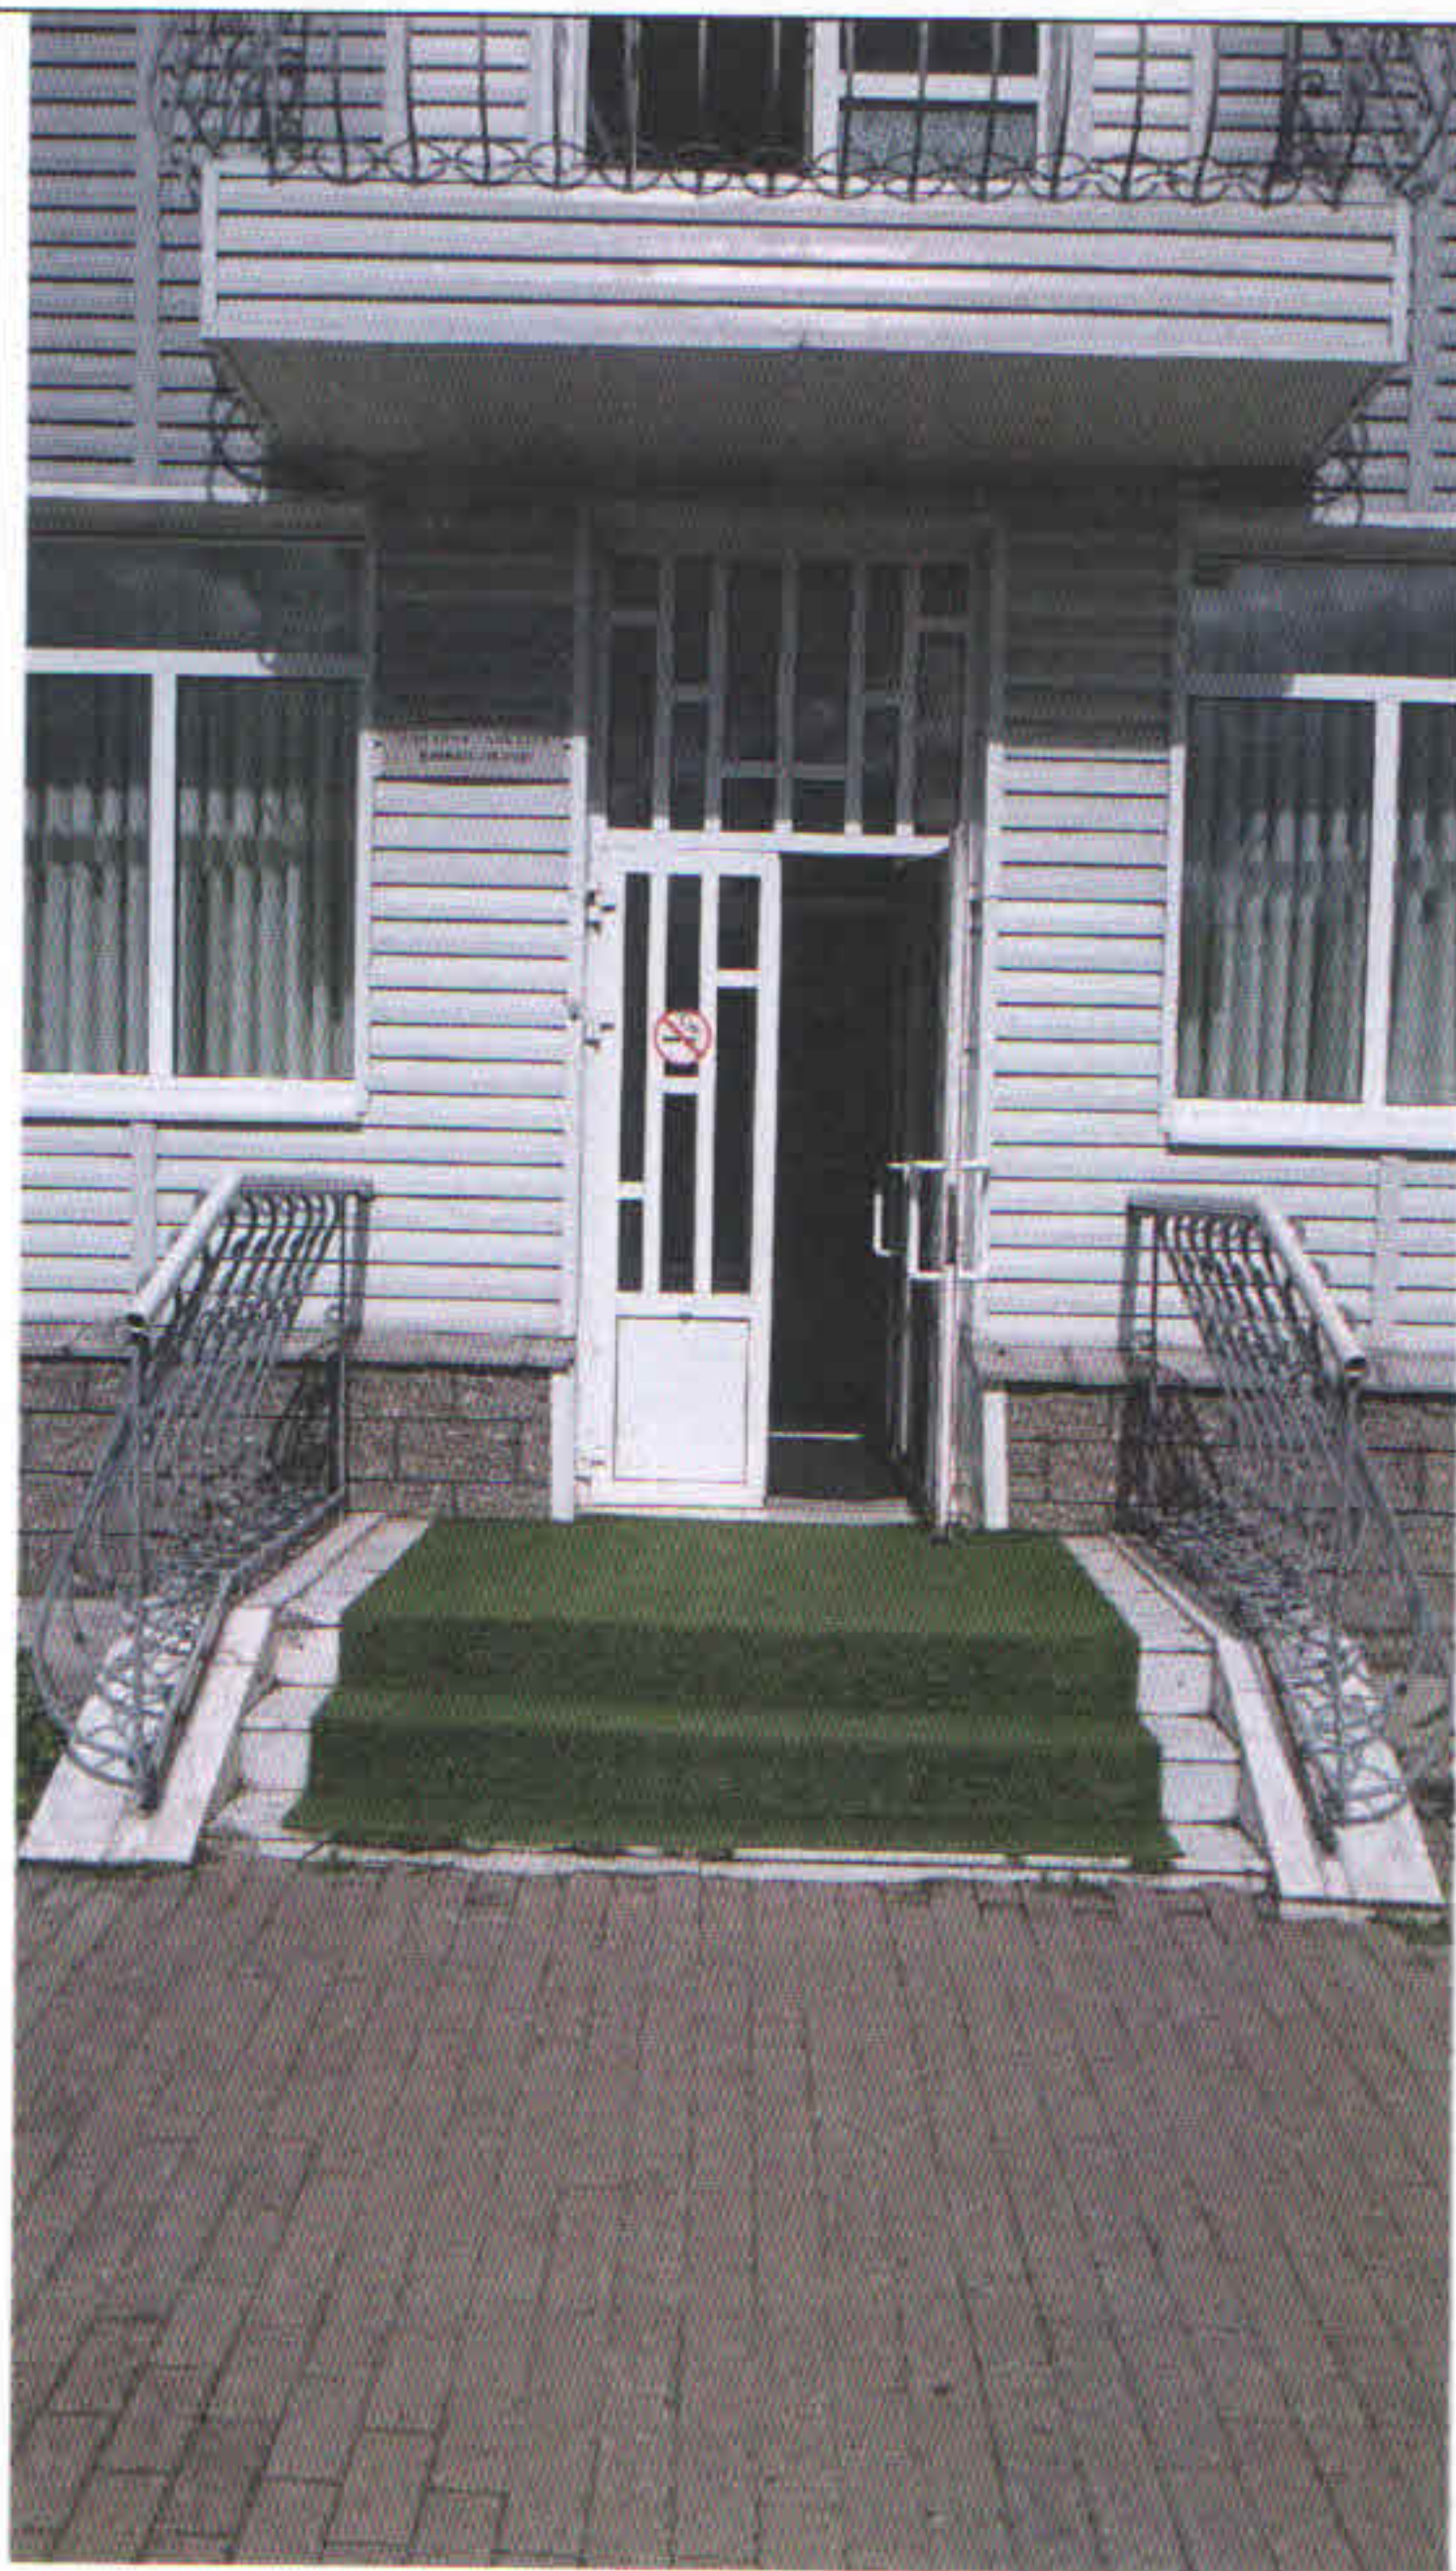
8

| №№<br>п/п | Основные структурно-функциональные зоны | Состояние доступности,<br>в том числе для основных<br>категорий инвалидов** | Приложение | |
|---|---|---|---|---|
| 2 | Вход (входы) в здание | ДУ (С)<br>ДЧ-И (О, К)<br>ДП – И (У, Г) | - | фото_08<br>фото_09<br>фото_10<br>фото_11<br>фото_12 |

| 6 | Система информации и<br>связи (на всех зонах) | ВНД (Г, С)<br>ДУ (У)<br>ДЧ-И (К, О) | - | фото_08<br>фото_09<br>фото_13<br>фото_14<br>фото_15<br>фото_16<br>фото_17<br>фото_28<br>фото_30<br>фото_33<br>фото_34<br>фото_35 |

| №<br>№<br>п \ п | Основные<br>структурно-<br>функциональные<br>зоны объекта | Рекомендации по адаптации объекта (вид работы)* |
|---|---|---|
| 2 | Вход (входы) в здание | Текущий ремонт<br>Капитальный ремонт<br>Организационные решения |

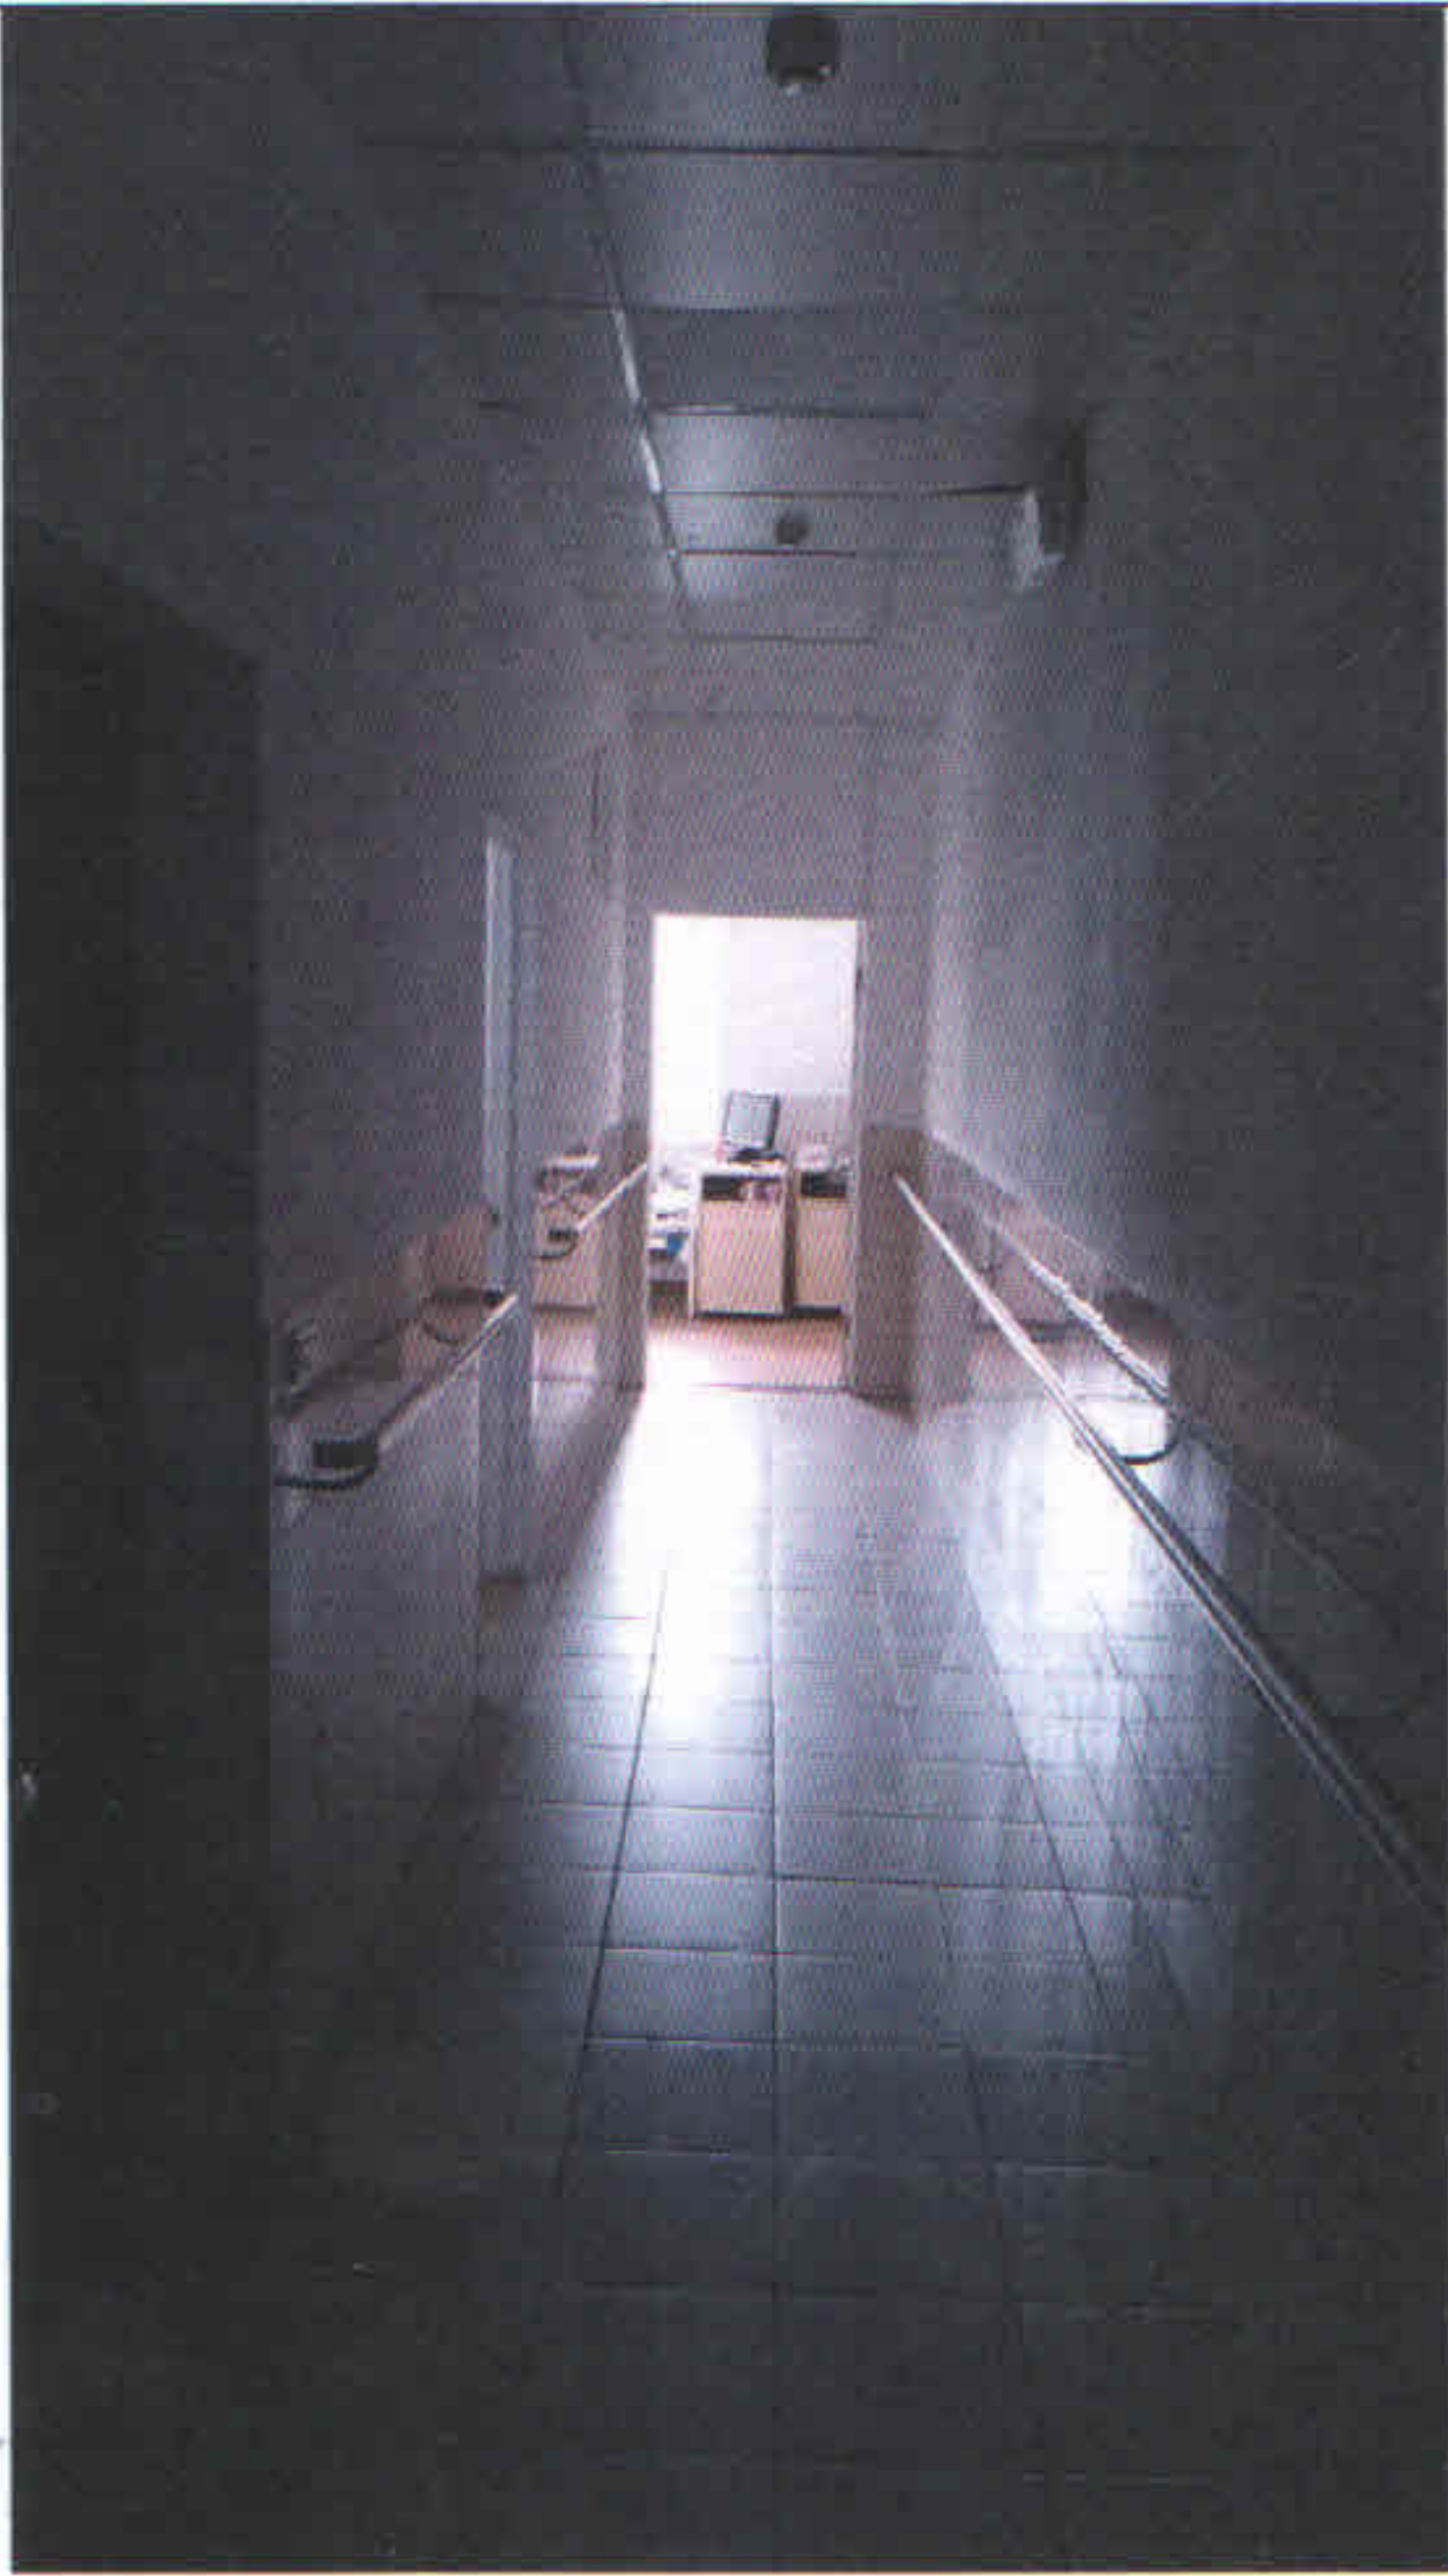
13

| 3 | Путь (пути) движения<br>внутри здания (в т.ч. пути<br>эвакуации) | ДУ (С, К)<br>ДЧ-И (Г, У, О) | - | фото_13<br>фото_14<br>фото_15<br>фото_16<br>фото_17<br>фото_18<br>фото_19<br>фото_20<br>фото_21<br>фото_22<br>фото_23<br>фото_24<br>фото_25<br>фото_26<br>фото_27<br>фото_28<br>фото_29<br>фото_30<br>фото_31<br>фото_32<br>фото_33 |

| №<br>№<br>п \ п | Основные<br>структурно-<br>функциональные<br>зоны объекта | Рекомендации по адаптации объекта (вид работы)* |
|---|---|---|
| 3 | Путь (пути) движения<br>внутри здания (в т.ч.<br>пути эвакуации) | Капитальный ремонт,<br>Текущий ремонт,<br>Организационные решения |

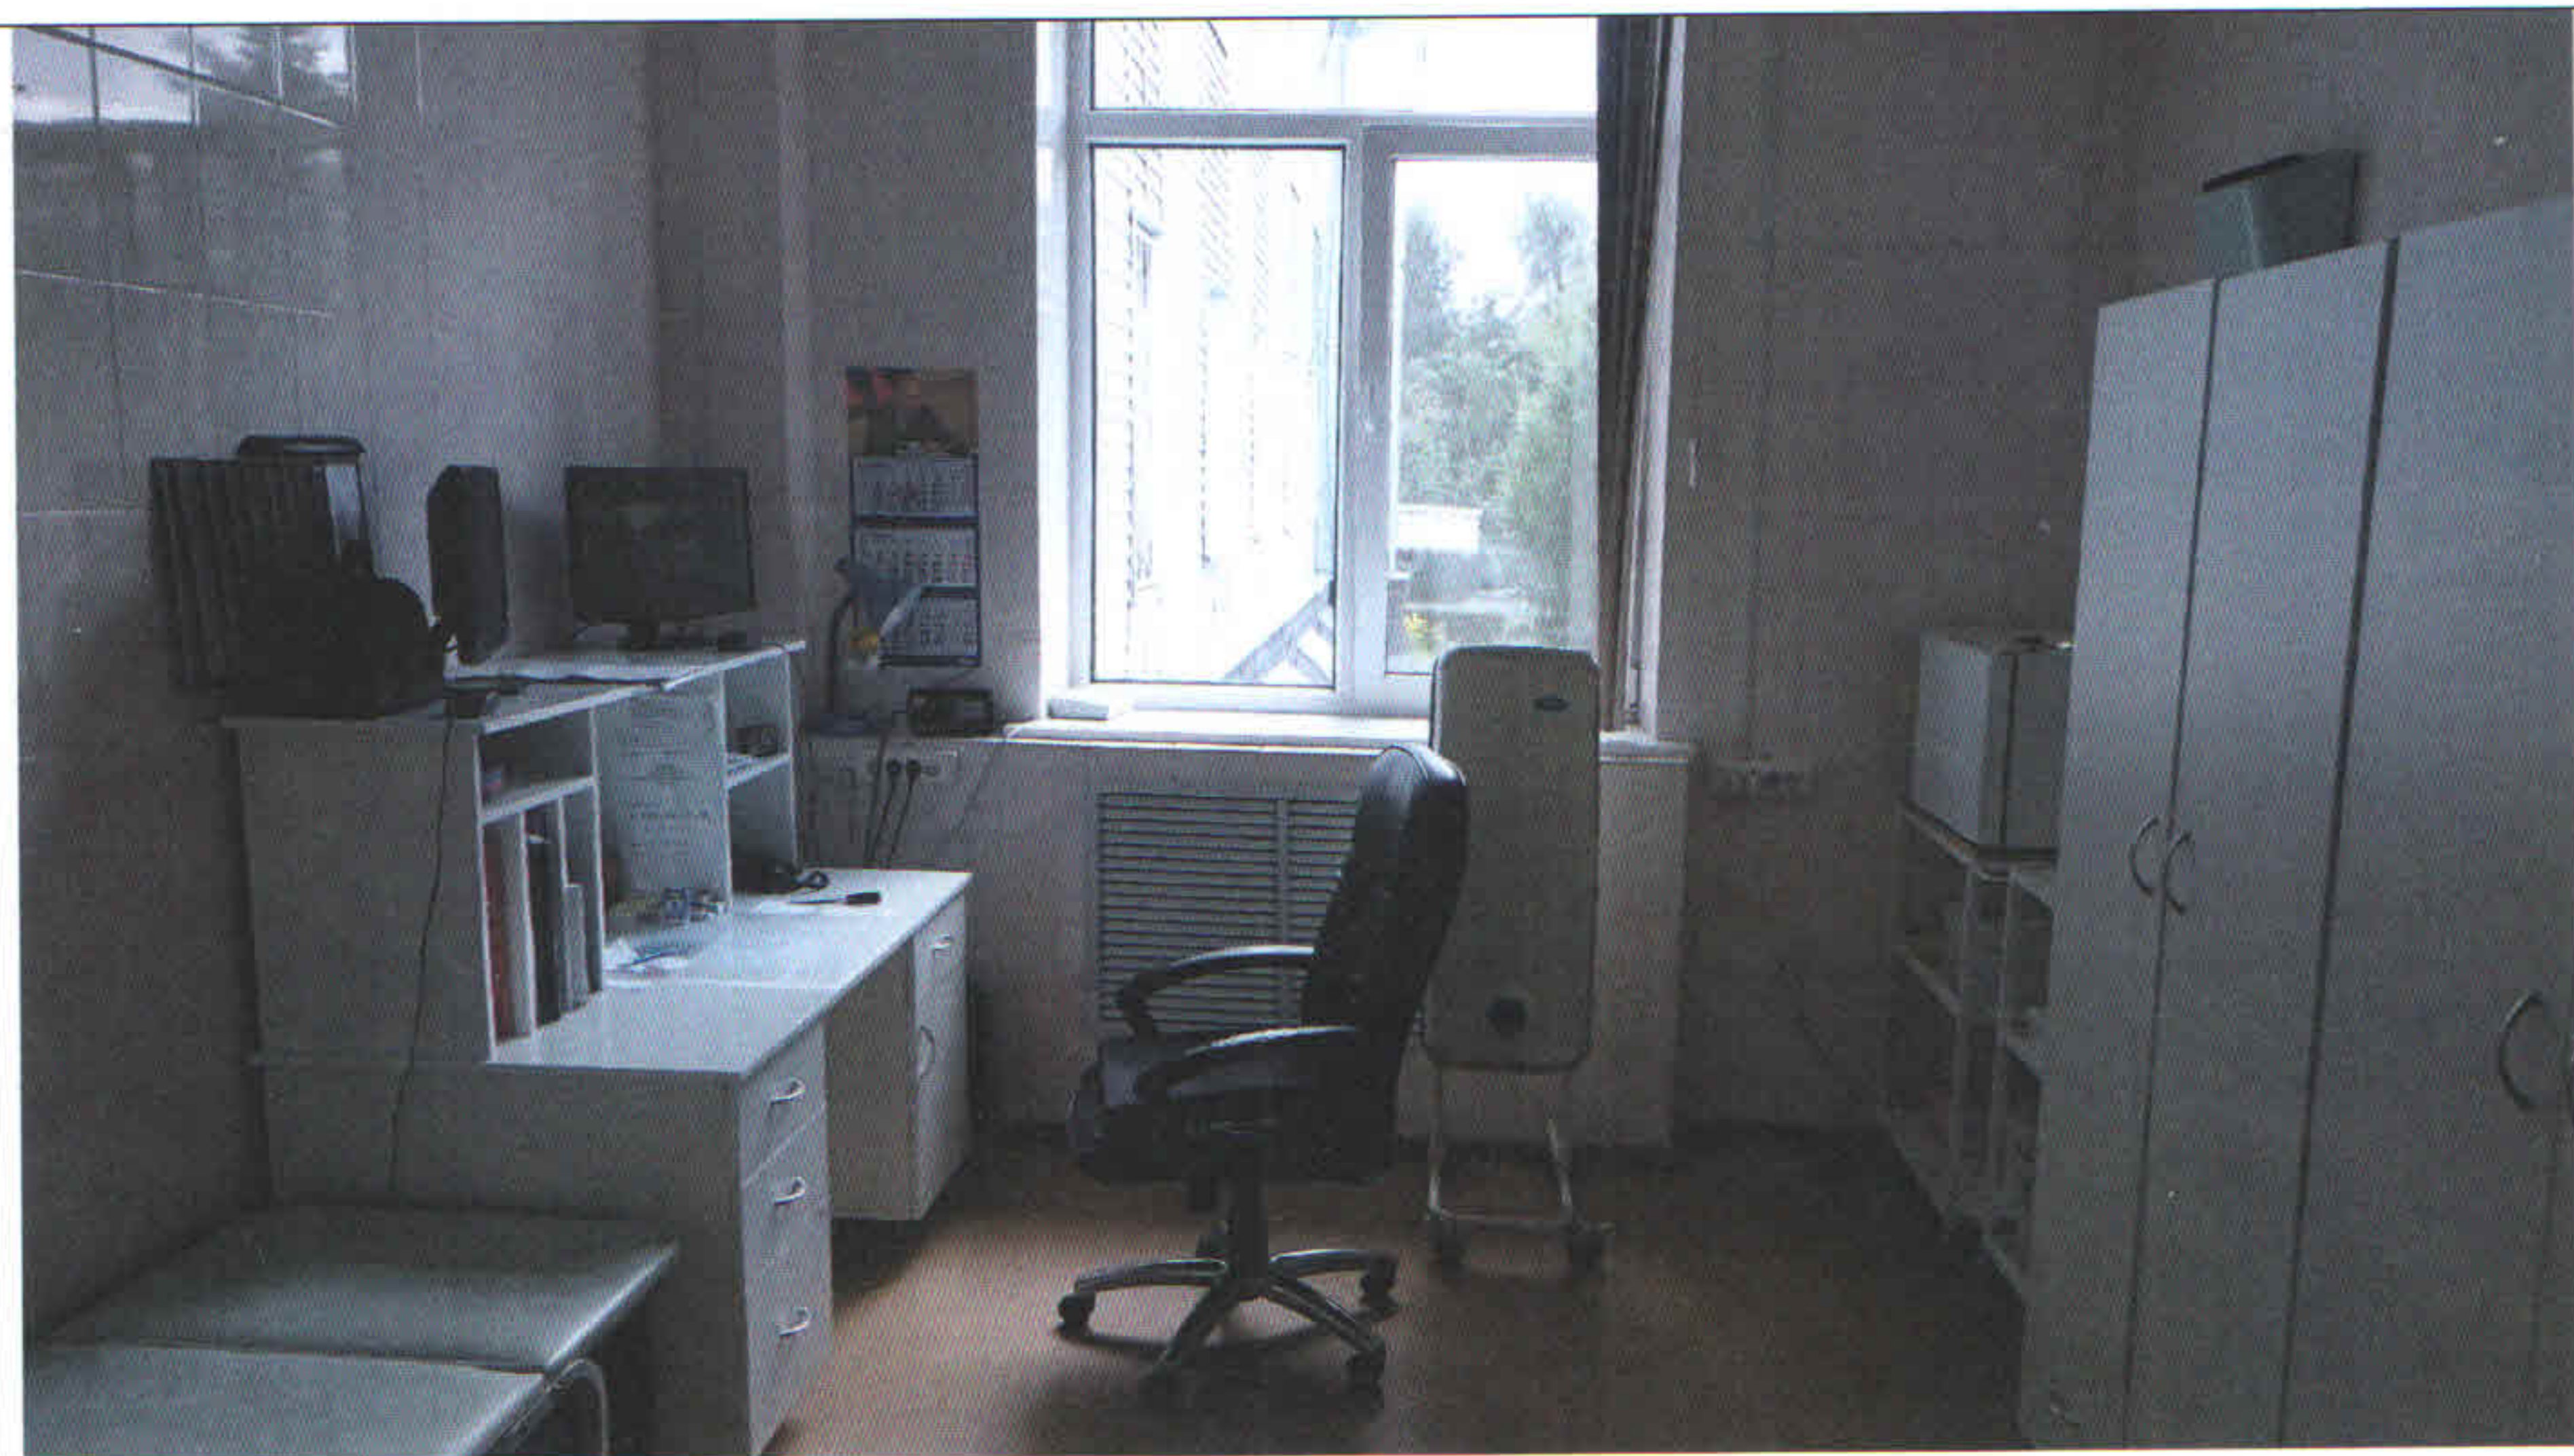
34

| 4.1 | Зона целевого назначения<br>здания (целевого<br>посещения объекта) | ДЧ-И (О, У)<br>ДУ (С, Г, К) | | фото 34<br>фото 35<br>фото 36<br>фото 37<br>фото 38 |

| №<br>№<br>п \ п | Основные<br>структурно-<br>функциональные<br>зоны объекта | Рекомендации по адаптации объекта (вид работы)* |
|---|---|---|
| 4. | Зона целевого<br>назначения здания<br>(целевого посещения<br>объекта) | Текущий ремонт<br>Организационные мероприятия |

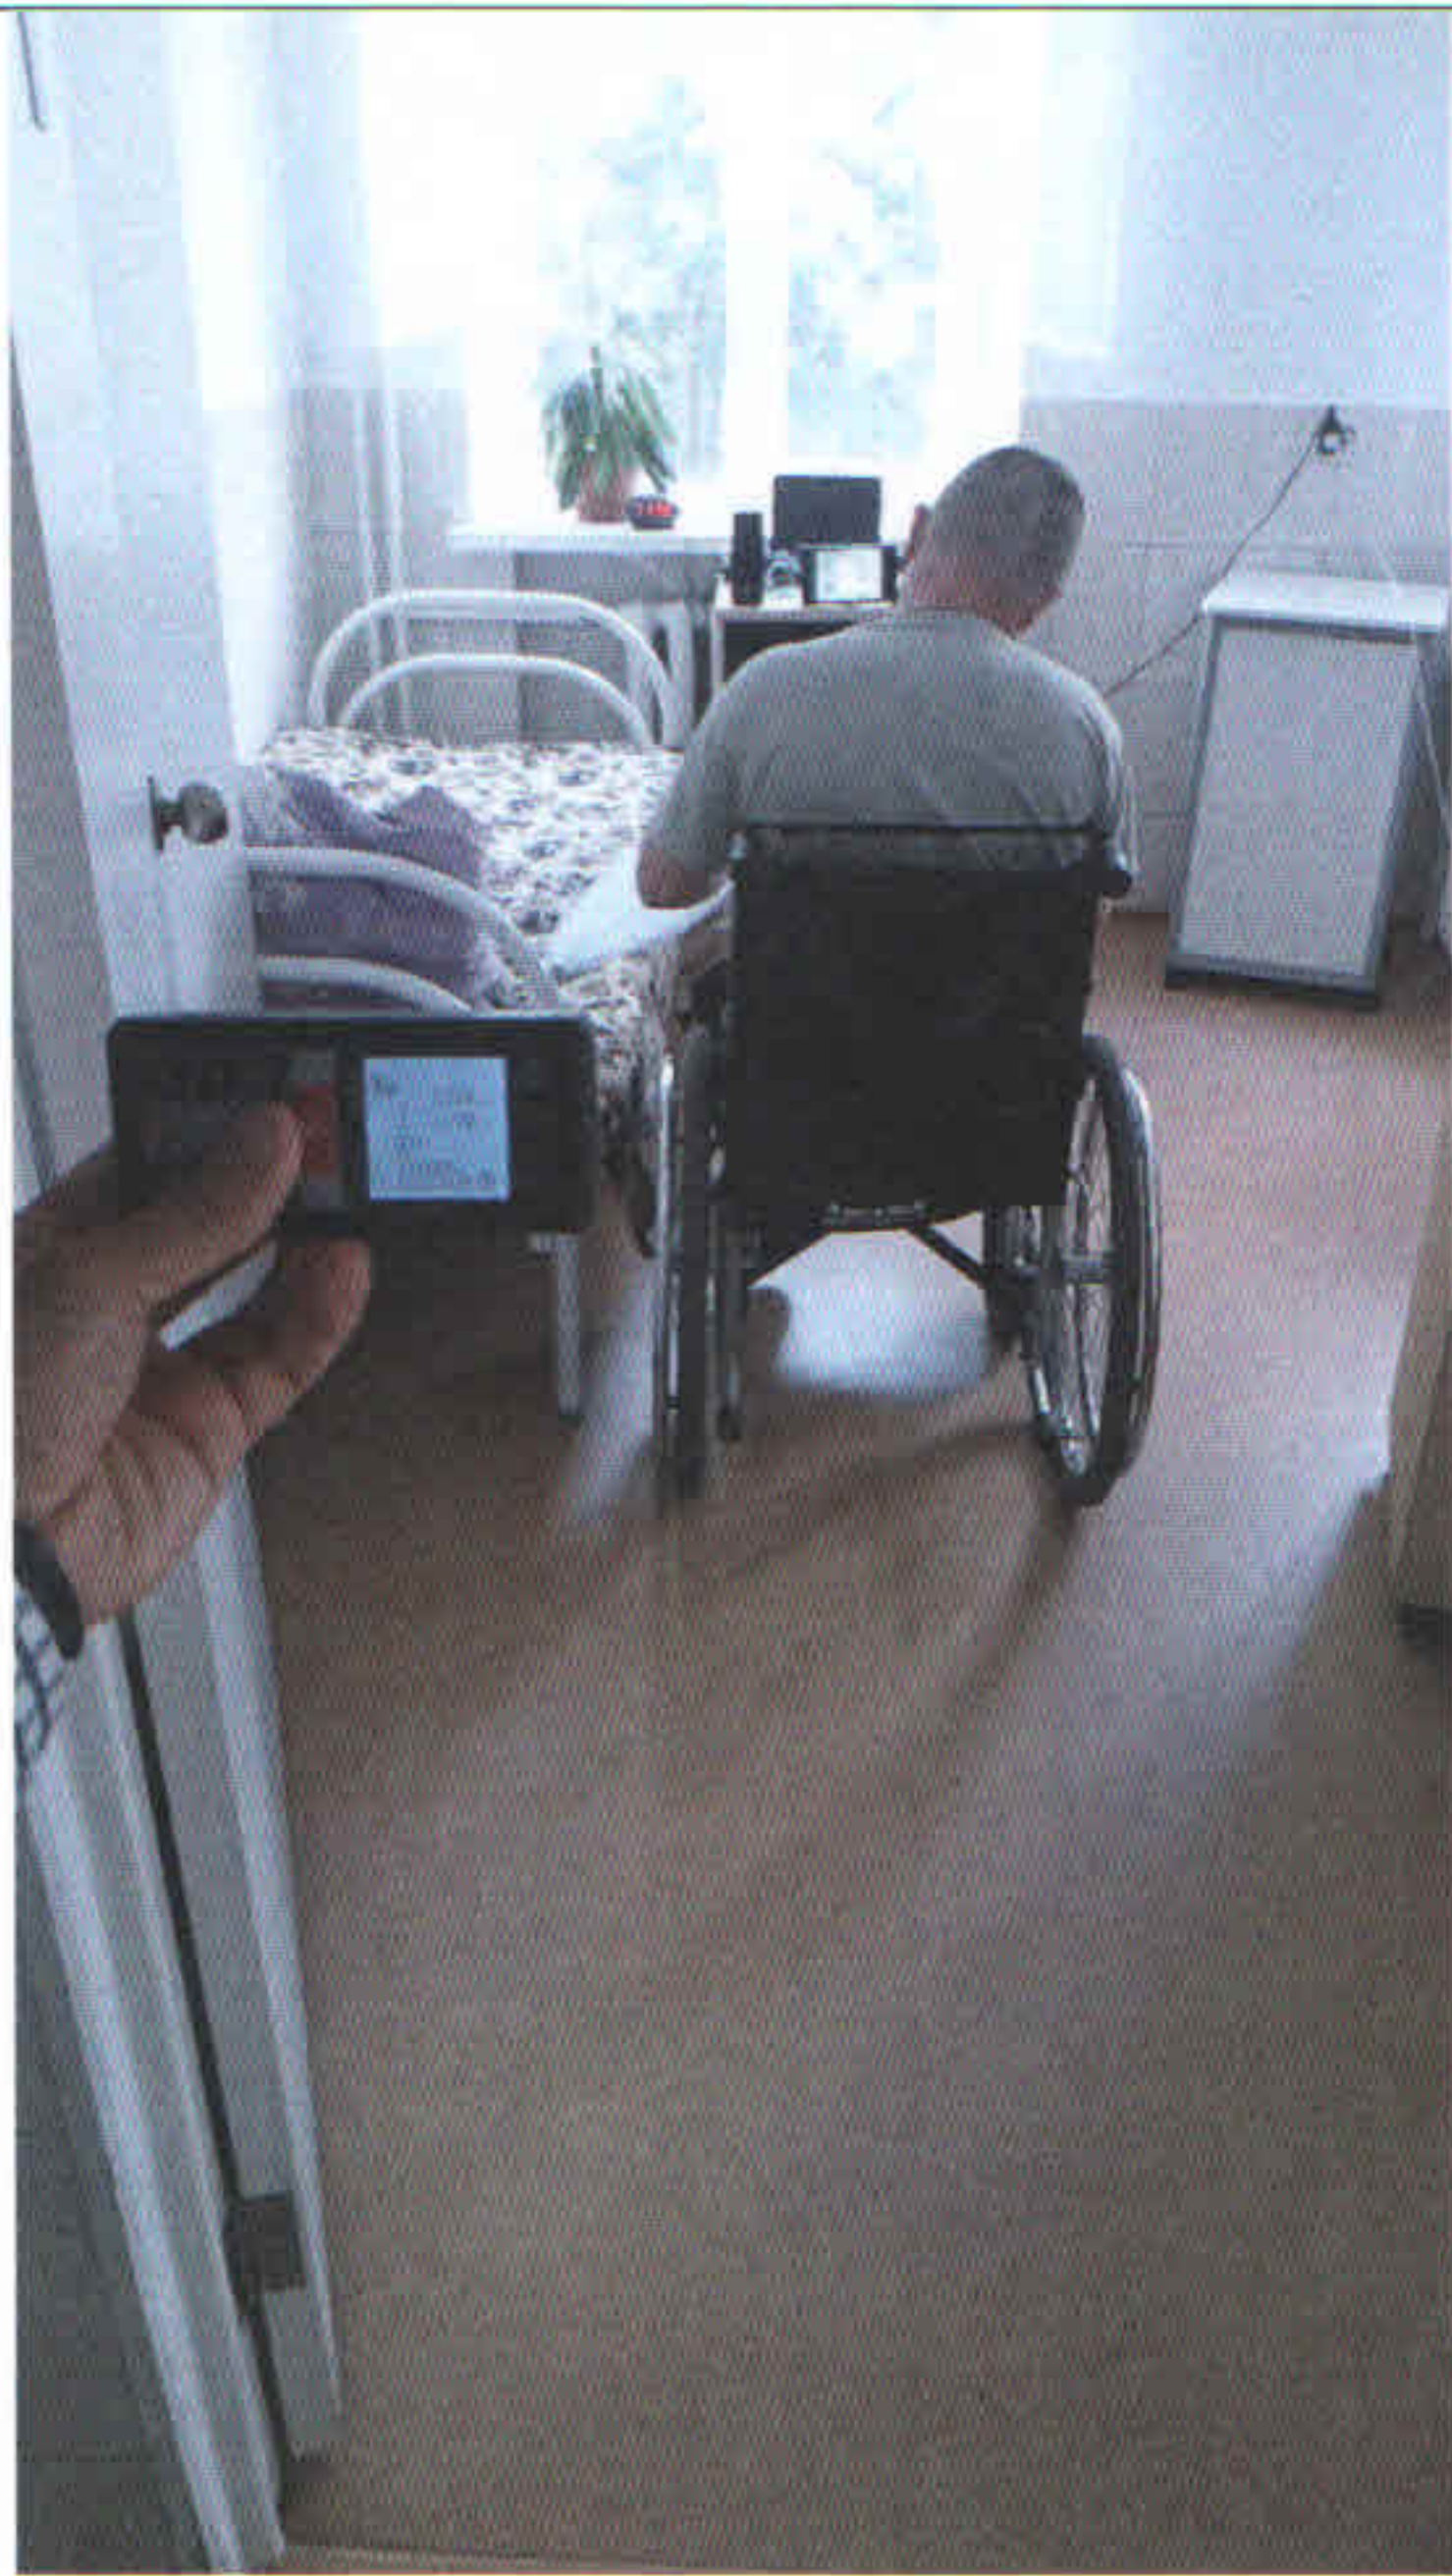
| 4.2 | Жилые помещения | ДУ (К)<br>ДЧ-И (О, С)<br>ДП – И (Г, У) | | фото 39 |
