**ПАСПОРТ ДОСТУПНОСТИ**  
**объекта социальной инфраструктуры (ОСИ)**  
№ \_\_\_\_\_

- 1.1. Наименование (вид) объекта Государственное стационарное учреждение социального обслуживания системы социальной защиты населения «Магнитогорский дом-интернат для престарелых и инвалидов»
- 1.2. Адрес объекта г. Магнитогорск, ул. Санаторная, 14
- 1.3. Сведения о размещении объекта:
- отдельно стоящее здание 2-х этажей, 4 669,7 кв.м
  - наличие прилегающего земельного участка (да, нет); да, 5 771,2 кв.м.
- 1.4. Год постройки здания 1961, последнего капитального ремонта 2015 год
- 1.5. Дата предстоящих плановых ремонтных работ: текущего 2019, капитального -

**АКТ ОБСЛЕДОВАНИЯ  
объекта социальной инфраструктуры  
К ПАСПОРТУ ДОСТУПНОСТИ ОСИ**

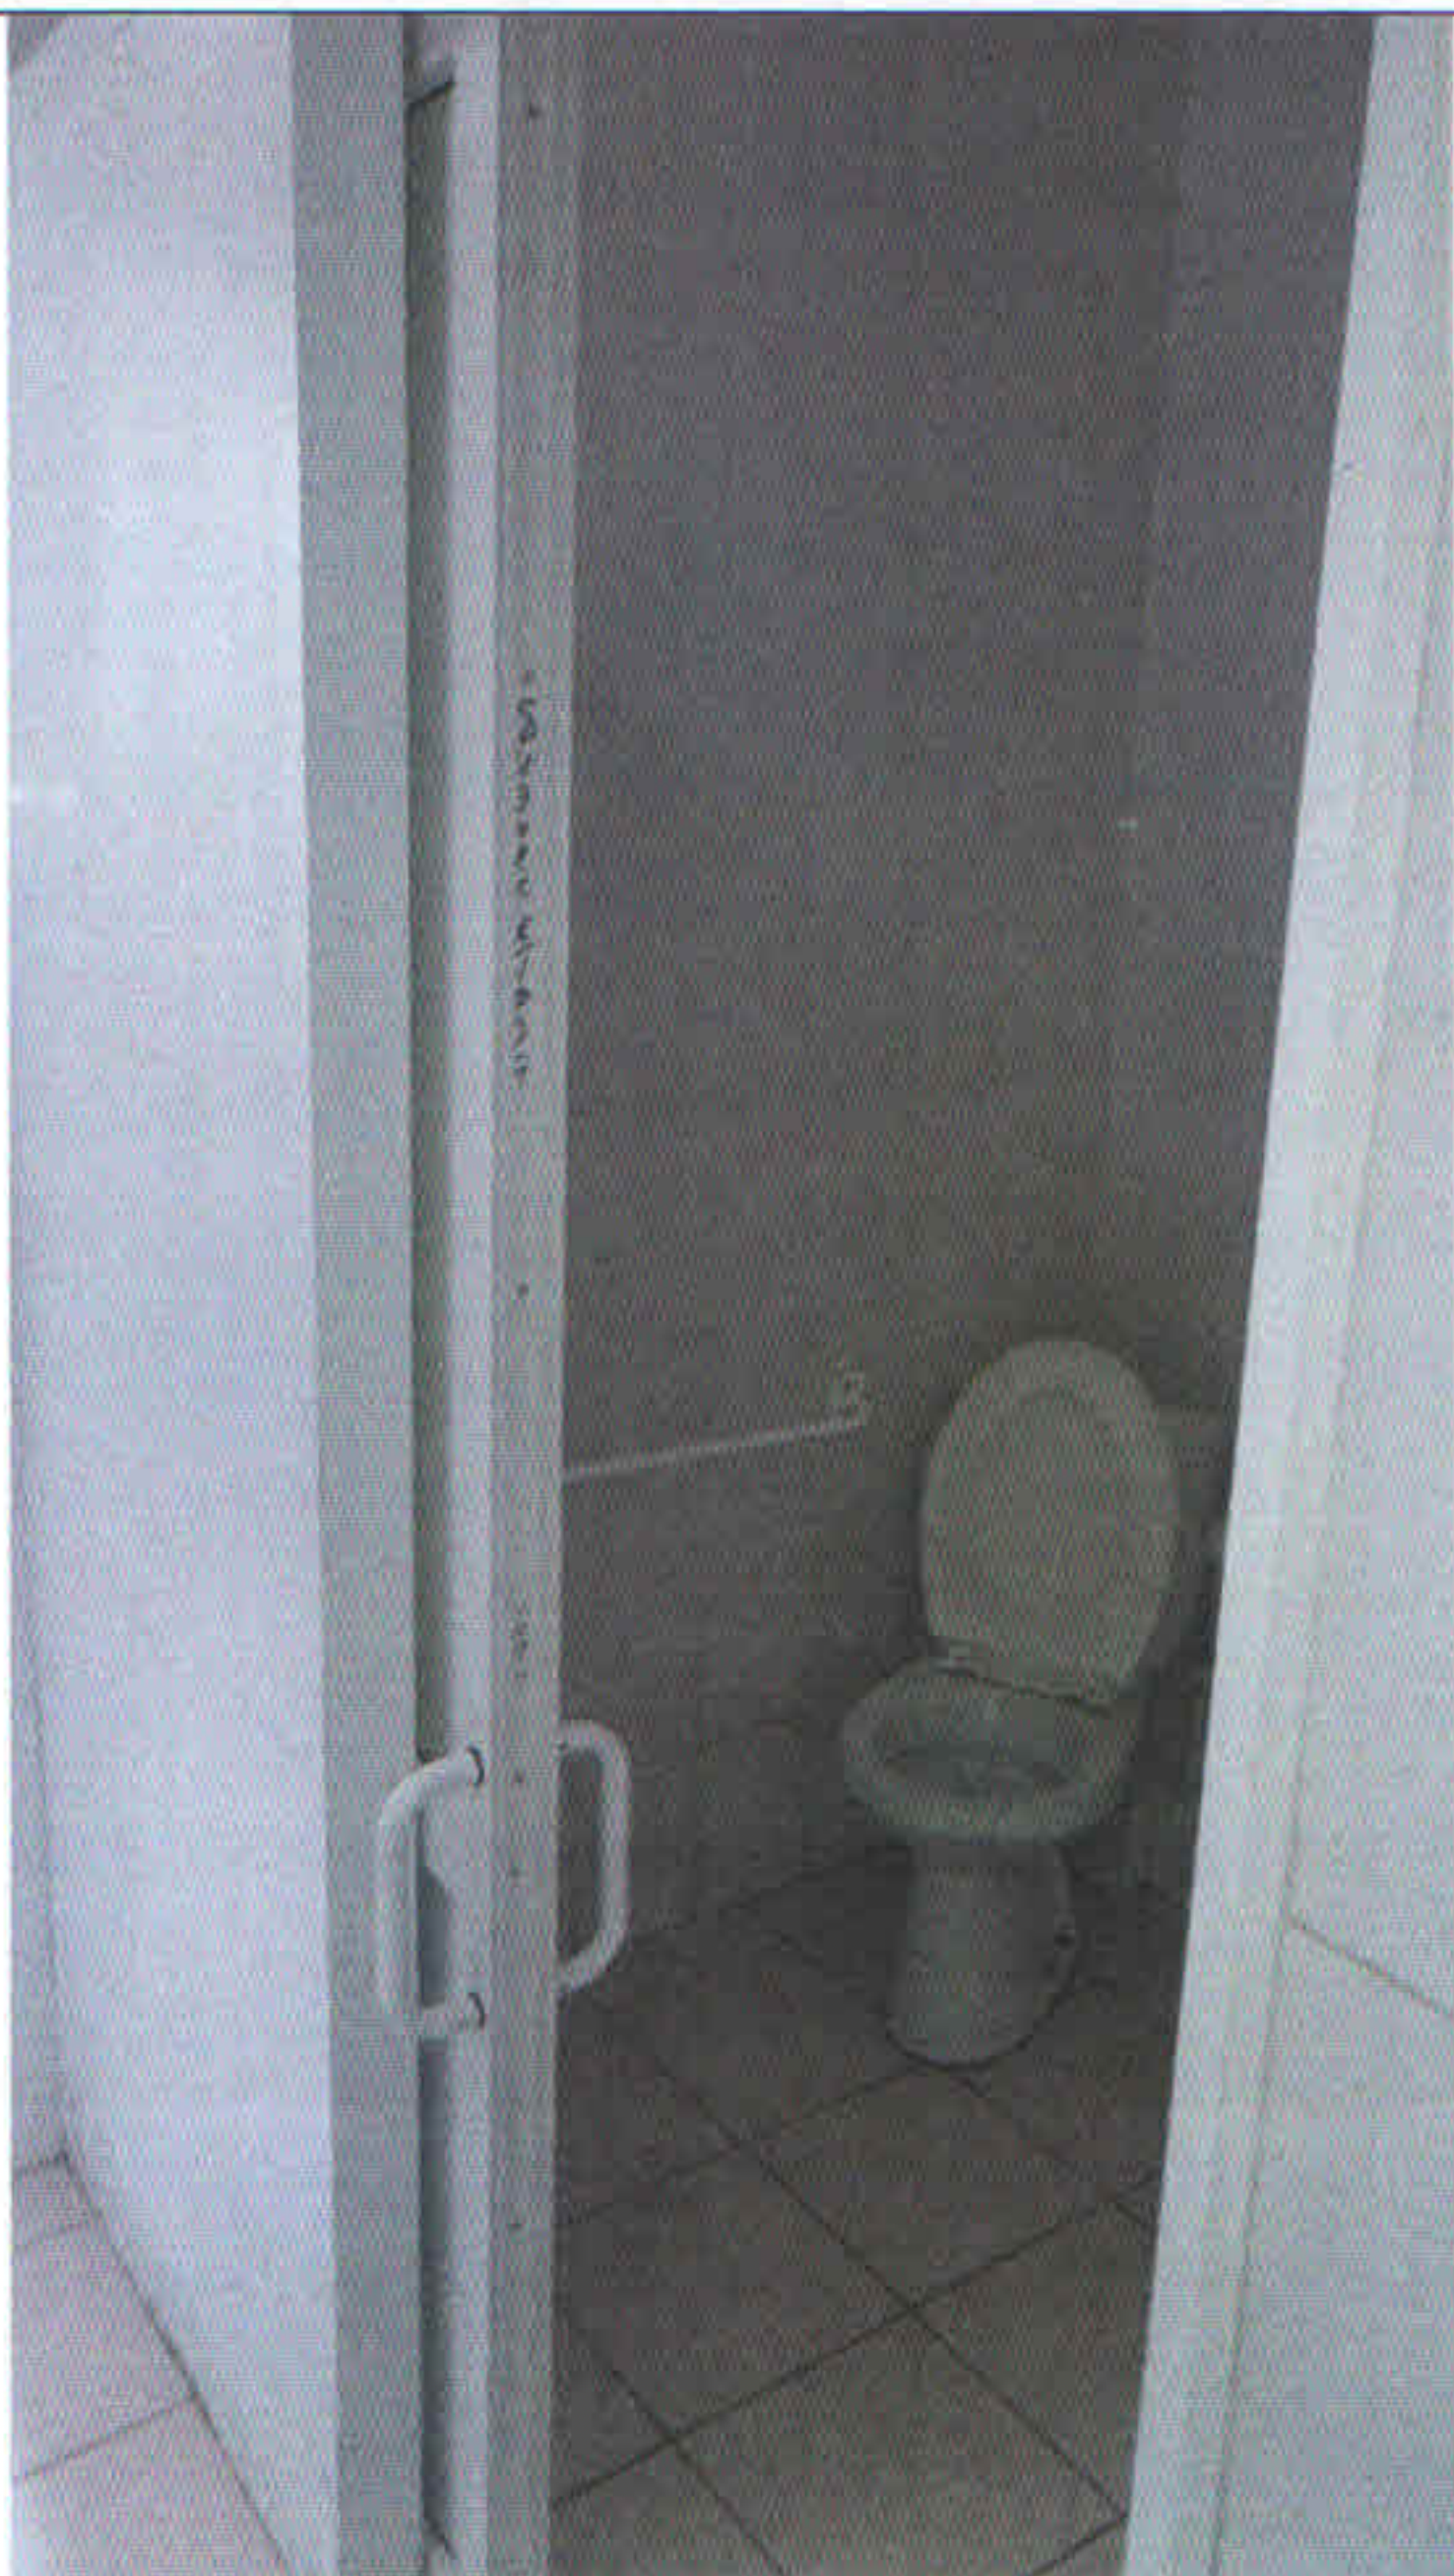
40

| 5 | Санитарно-гигиенические<br>помещения | ДУ (К)<br>ДЧ-И (С, О)<br>ДП-И (Г, У) | | фото 40<br>фото 41<br>фото 42<br>фото 43<br>фото 44<br>фото 45<br>фото_46<br>фото_47<br>фото_48<br>фото_49 |

| №<br>№<br>п \ п | Основные<br>структурно-<br>функциональные<br>зоны объекта | Рекомендации по адаптации объекта (вид работы)* |
|---|---|---|
| 5 | Санитарно-<br>гигиенические<br>помещения | Текущий ремонт<br>Капитальный ремонт |

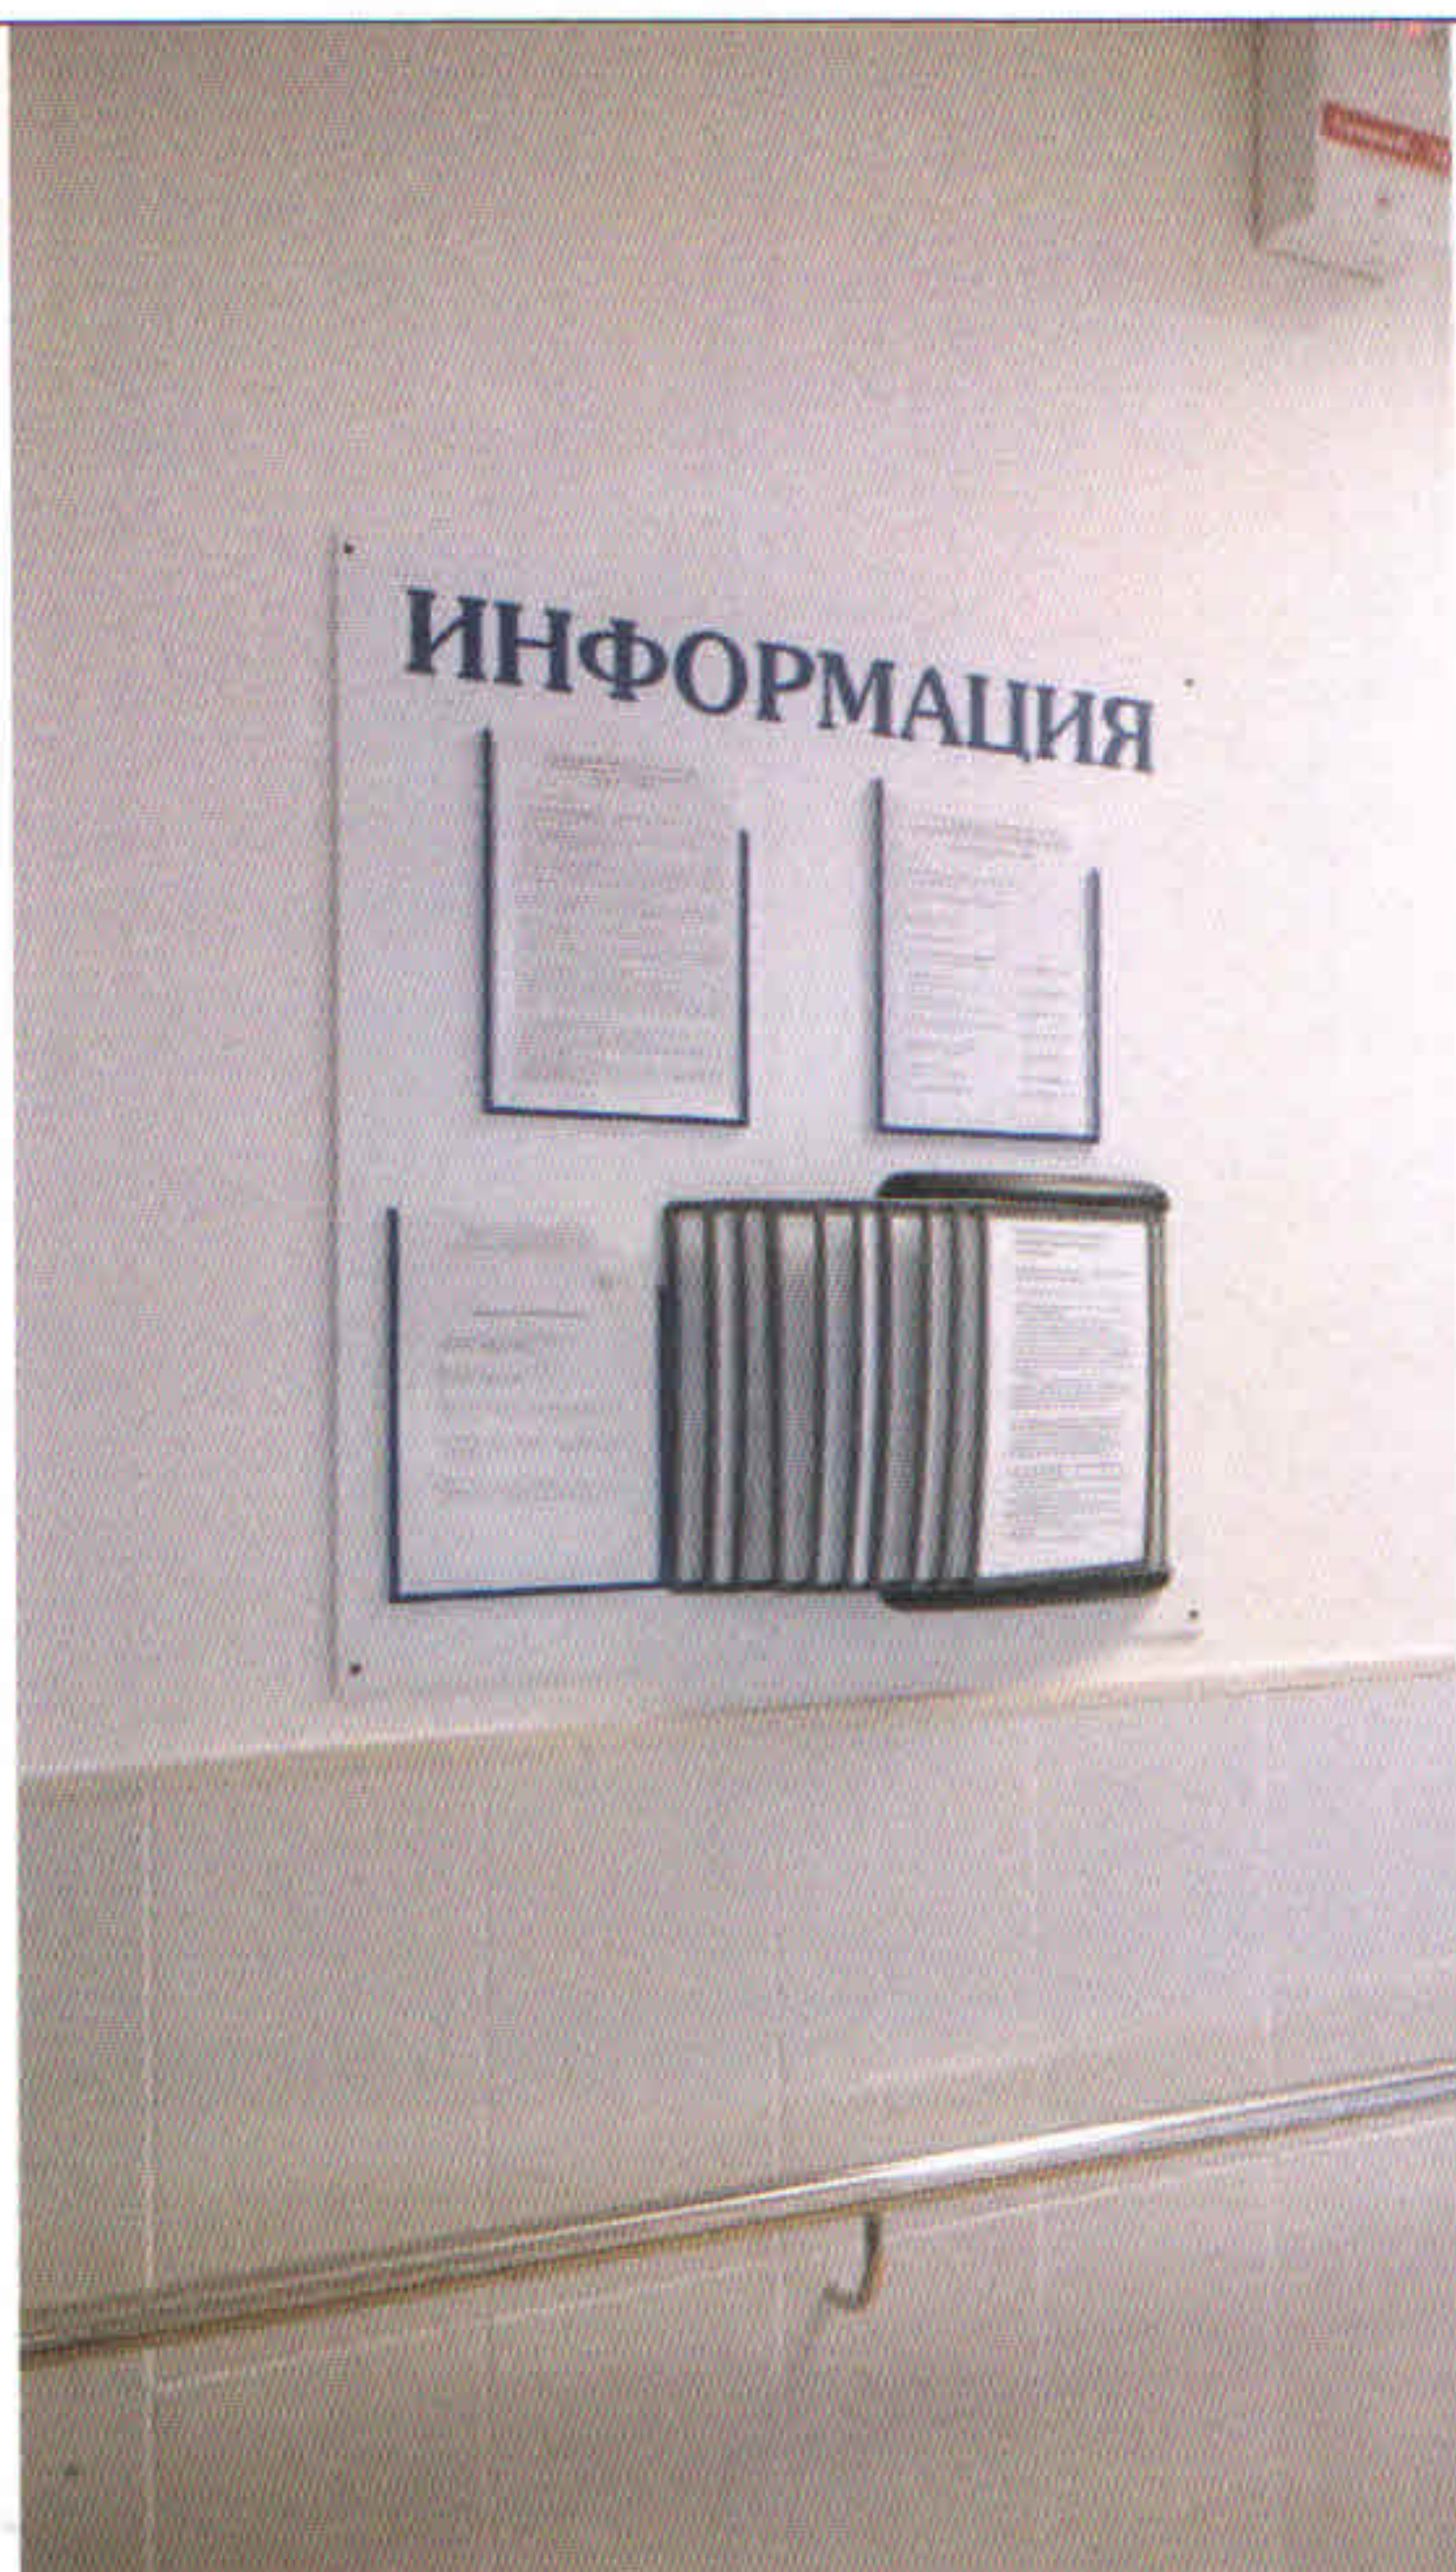
50

| 6 | Система информации и<br>связи (на всех зонах) | ВНД (Г, С)<br>ДУ (У)<br>ДЧ-И (К, О) | - | фото_08<br>фото_09<br>фото_13<br>фото_14<br>фото_15<br>фото_16<br>фото_17<br>фото_28<br>фото_30<br>фото_33<br>фото_34<br>фото_35 |

| | | | | фото_50<br>фото_51 |

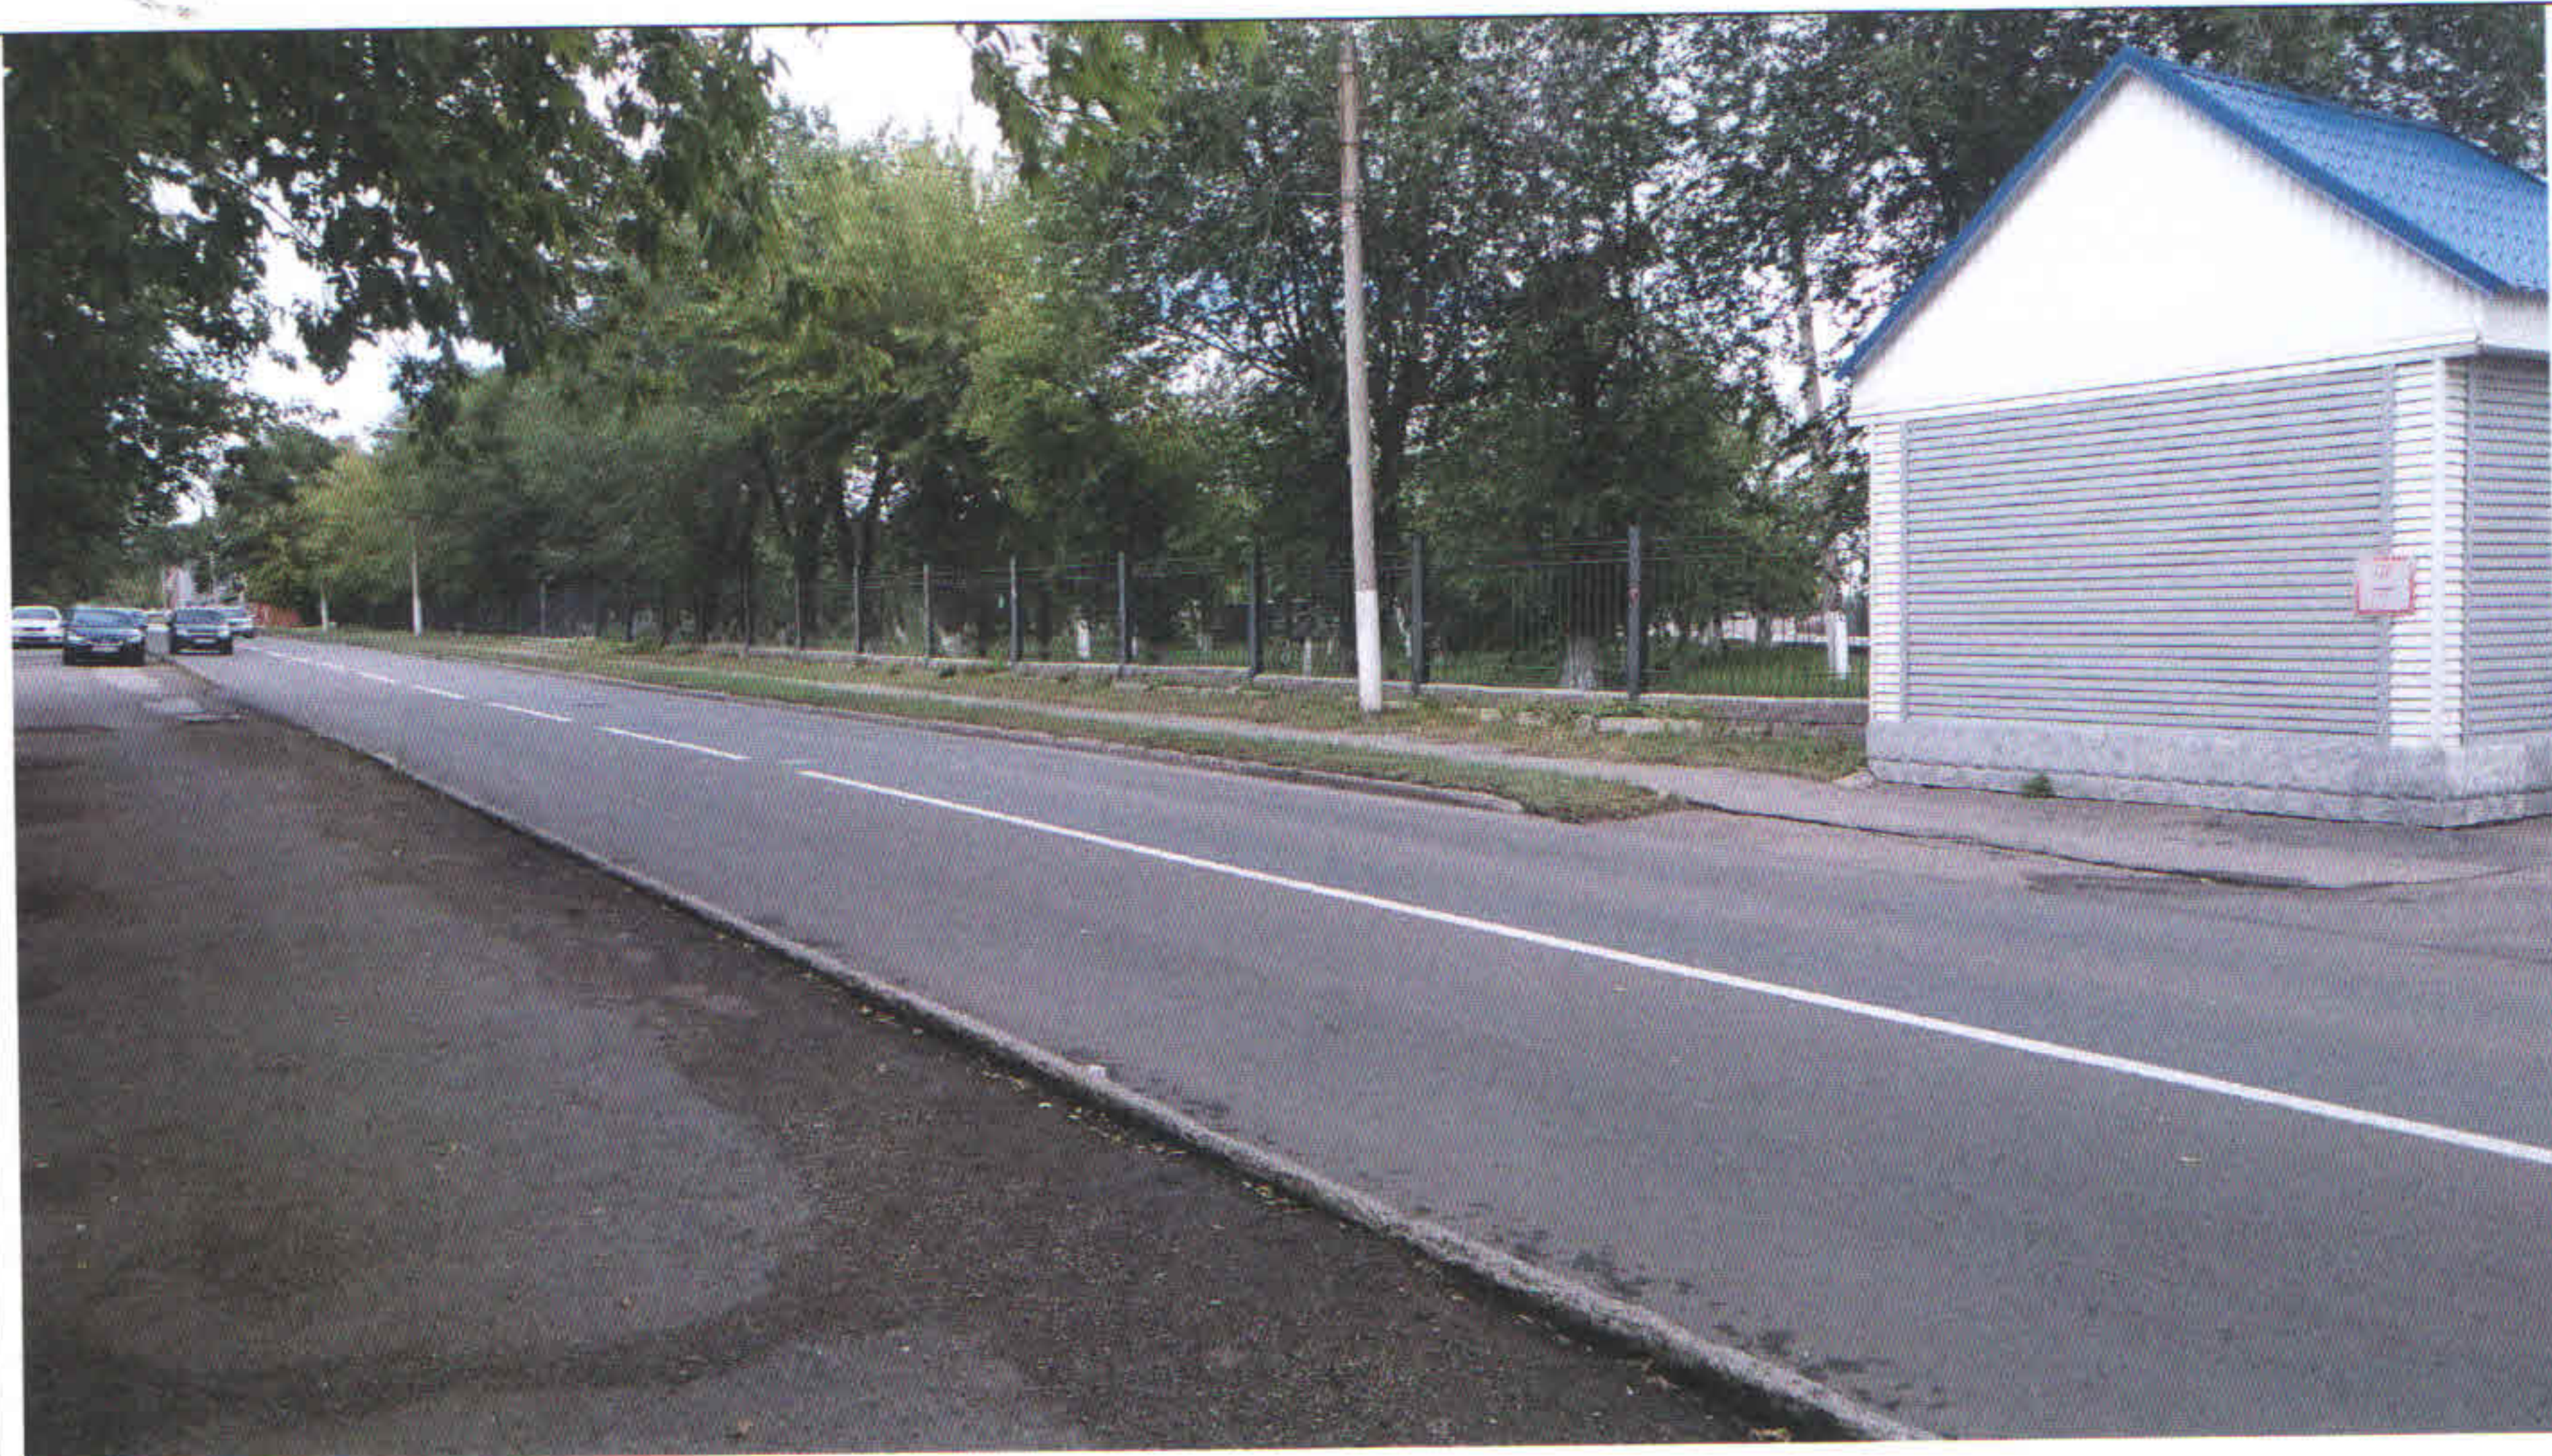
52

| 7 | Пути движения к объекту (от остановки транспорта) | ДУ (С)<br>ДЧ – И (К, О)<br>ДП – И (Г, У) | - | фото 52<br>фото 53 |
